Systematiskt brandskyddsarbete på lägeranläggningar

En fallstudie av Vässarös lägeranläggning

Brandingenjörsexamen
Brandingenjör

Luleå tekniska universitet
Institutionen för samhällsbyggnad och naturresurser

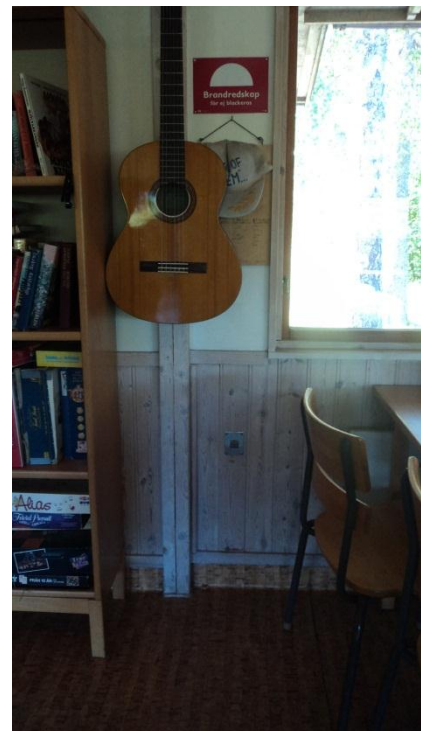
Figur 10. Brandsläckare matsal. (Edström, 2012)

I matsalen finns två av varandra oberoende utrymningsvägar med genomlysta utrymningsskyltar vilka placerade så att de syns från alla positioner i rummet och därmed uppfyller krav enligt AFS, se avsnitt om lagstiftning. Båda utrymningsvägarna leder ut i det fria och har utåtgående dubbeldörrar vilka var och en är 1,2 meter breda. Det maximala gångavståndet i rummet är 20 meter. Det ska finnas en handbrandsläckare vid ena långsidan på matsalen denna saknas dock. Skylten som markerar släckaren är skymd (se Figur 10). Rökdetektorer och utrymningslarm saknas.

Brandstiftare i matsalen skulle kunna vara tekniskt fel, anlagd brand eller glömda ljus. Det finns även risk för brandspridning från köket. Risken för personskador bör vara liten eftersom det finns tillräckligt med utrymningsvägar och gångavståndet är acceptabelt, se Tabell 4. Risken för brandskador på byggnaden antas kunna bli stora eftersom det saknas brandsläckare i rummet samt att en brand i köket skulle kunna sprida värme och brandgaser ut i matsalen då dörren mellan avdelningarna ej är brandavskiljande (se Tabell 4). Eftersom det saknas rökdetektor samt utrymningslarm kan branden vara svår att upptäcka. För fullständig analys, se bilaga D.

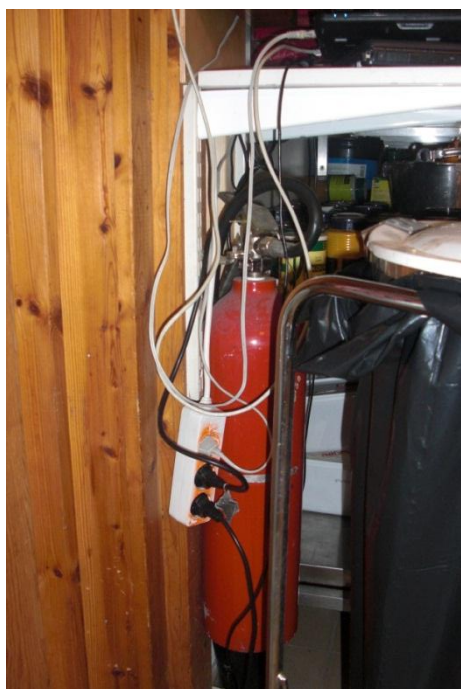
Figur 11. Blockerad brandsläckare. (Edström, E, 2012)

Intendentur är den del av verksamheten som förvaltar och hushåller med resurser, på Vässarö hanteras all mat i denna del av byggnaden. Avdelningen innefattar kylar och frysar samt hyllor för torrvaror. I och med att mycket mat lagras på samma ställe finns det en stor mängd brännbart material i rummet. Det ska finnas två brandsläckare dock saknas den ena. Brandsläckaren som finns är av typen kolsyra vilket är fel typ för det material som finns i rummet (SVEBRA & Stockholmsbrandförsvaret, 2005). Brandsläckaren är även blockerad av diverse material, se Figur 11).

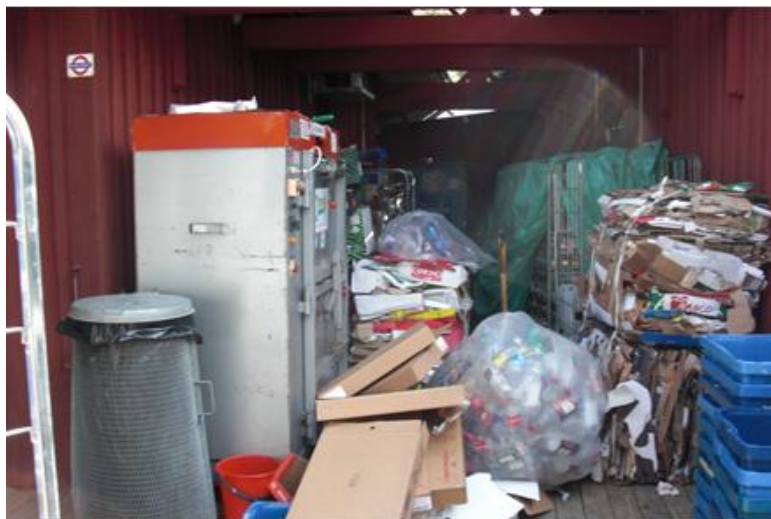
Figur 12. Utrymme mellan intendentur och bageri, en stor mängd brännbart material. (Edström, 2012)

Det saknas rökdetektor och utrymningslarm. Det finns två av varandra oberoende utrymningsvägar som leder direkt ut i det fria. Max 20 personer befinner sig i lokalen samtidigt och de är bekanta med lokalen. Dörrar in till kök och bageri är ej brandklassade. Mellan bageriet och intendenturen finns ett utrymme utomhus som är belamrat med diverse brännbart material, se Figur 12.

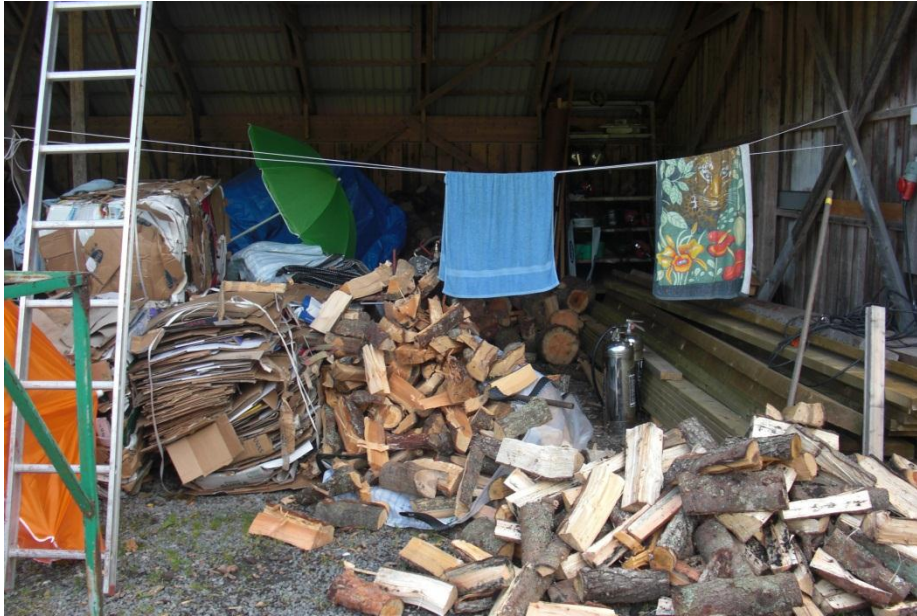
Figur 13. Stor mängd brännbart material i ett av sticken. (Edström, 2012)

Traktorgaraget består av två öppna garagelängor med förvaring av maskiner och traktorer samt ett verkstadsrum. I en av längorna förvaras överbliven kartong sammanpressad till balar samt diverse brännbart material, se Figur 13. I verkstaden förvaras verktyg, brandfarliga vätskor samt svetsar med tillhörande acetylen. Svetsning sker både inne och utomhus och det saknas rutiner för hur svetsning ska hanteras. Acetylen är en mycket brandfarlig gas som hanteras i LBE, se avsnitt om lagar. På Vässarö hanteras mer än 5 liter acetylen vilket kräver tillstånd från räddningstjänsten, något som Vässarö har.

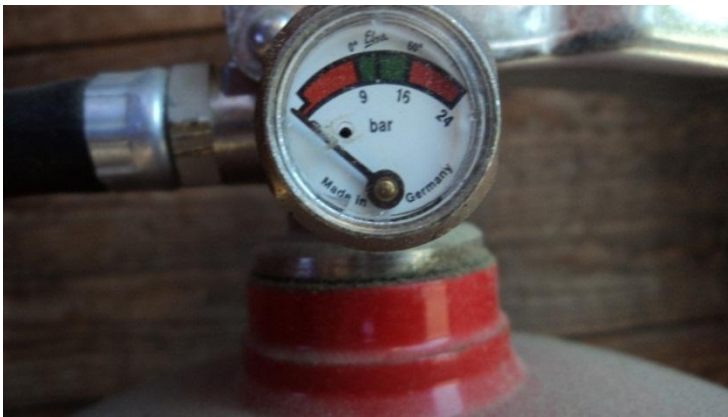
Figur 14. Skumsläckare i snickeriet som saknar tryck. (Edström, 2012)

Ladan är en gammal byggnad med stengrund och trätak. Utrymmet är uppdelat i fyra mindre utrymmen. Ett förråd med verktyg och färg, ett snickeri med maskiner och verktyg, ett elförråd på vinden samt ett utrymme som används som uppehållsrum. I ladan befinner personer sig endast tillfälligt under kortare tid. Ur varje rum finns en utrymningsväg. I snickeriet står en skumsläckare som ej fungerar samt utan skylt, se Figur 14. Storleken på släckaren samt släckmedlet är korrekt för denna typ av verksamhet (SVEBRA & Stockholmsbrandförsvaret, 2005).

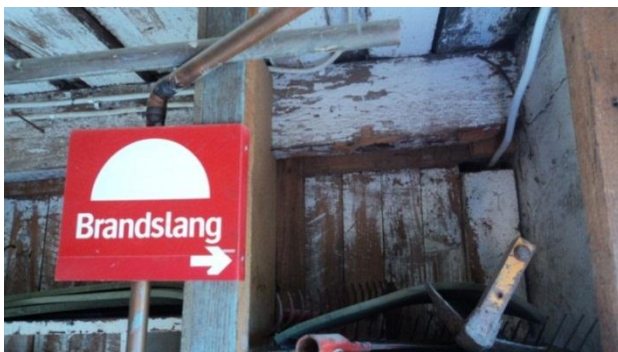
Figur 15. Hylla för brandslang som är tom i förrådet. (Edström, 2012)

I förrådet bredvid snickeriet finns en liten pulversläckare som saknar skylt. Ovanför pulversläckaren finns ett fack markerat med brandslang, dock saknas brandslang i facket, se Figur 15. Det saknas rökdetektorer samt utrymningslarm.

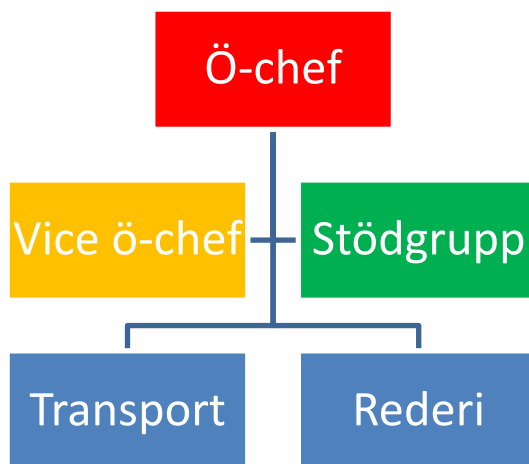
Figur 17. Organisationsschema vid nödlägesituation.

Vid ett nödläge har Vässarös ledning valt att använda några av arbetsgrupperna för att hantera händelsen, se Figur 17. Detta val har gjorts för att det ska vara tydligt vem som ansvarar för vad och för att panik inte ska uppstå. Ö-chefen ansvarar för att sätta igång arbetet med att starta det tekniska brandskyddet. Det är även han/hon som ansvarar för att informera de personer som befinner sig på ön om vad som har hänt. För att underlätta arbetsbördan för Ö-chefen finns det även möjligheten att utse en vice ö-chef som sköter informationsflödet till andra funktionärer. Ansvaret för att hantera olyckan ligger på arbetsgrupperna för transport och rederi.

Anledningen till denna uppdelning är att transportgruppen har tillgång till öns fordon och kan snabbt förlytta material till rätt position. Rederiet som arbetar nere i hamnen har nära till brandpumparna och ansvarar därmed för igångsättning av dessa. Som stödgrupp till transport och rederi finns arbetshästar och tillsynsman. Dessa kan hjälpa både rederi och transport med att organisera och släcka branden. Kommunikationen sker främst över radio men kan även kompletteras med mobiltelefon.

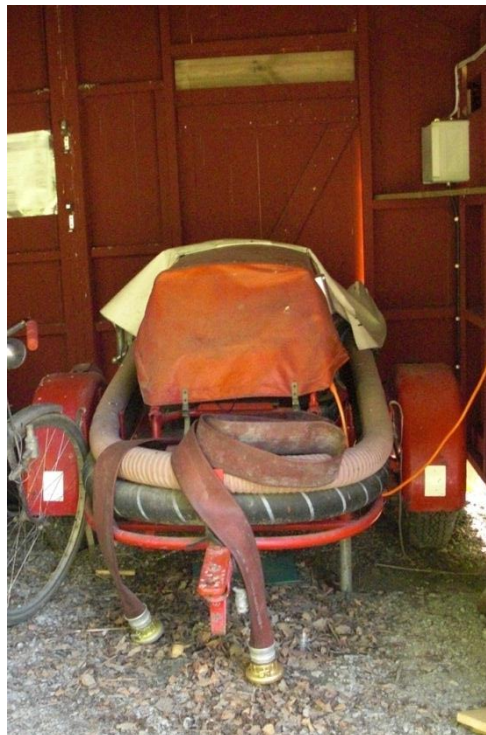
Figur 18. Till vänster karta över var det finns brandslang och påkopplingsenheter. Till höger motordriven brandpump. (Edström, 2012)

Eftersom det tar så lång tid innan verksamheten får stöd av räddningstjänst eller liknande finns det utrustning på ön för att inleda ett släckarbete. I ett första skede bör handbrandsläckare användas. Dessa finns i tre varianter på ön pulver, kolsyra samt skum. I ett andra skede finns två stycken motordrivna brandpumpar i båthamnen (se Figur 18). Dessa är inkopplade på ett stålrör som sträcker sig upp till centrum på ön där det förgrenar sig. I ändarna på röret finns ventil för att släppa på vatten samt kopplingsenhet för att koppla på brandslang.
