Tjälskadeutredning

BD545 Storsund - Korsträsk

Högskoleexamen
Samhällsbyggnad

Luleå tekniska universitet
Institutionen för samhällsbyggnad och naturresurser

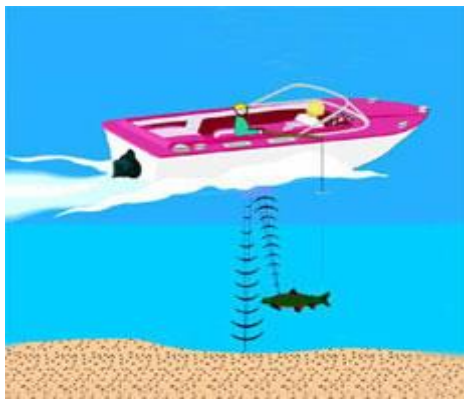
Figur 3

Elektromagnetiska pulser skickas från bilen vertikalt ner genom väggkroppen och terrassen. Pulserna reflekteras mot lagergränser och objekt i väggkroppen. För varje förändring som sker i marken skickas en signal tillbaka till utrustningen i bilen. Sedan beräknas avståndet mellan bilen och lagret genom att multiplicera halva den tid det tar från det att den elektromagnetiska pulsen gått iväg till dess att signalen från det reflekterande lagret eller objektet kommer tillbaka. All information presenteras sedan i vertikala sektionradargram. (Ramböll, RST)

GPR fungerar som ett ekolod

1. Sökaren sänder ut en puls.
2. Pulsen stöter på fisken och en signal studsar tillbaka.
3. Signalen studsar tillbaka från havsbotten.

1. Båten samlar in data allt efter den rör sig framåt.
 2. Insamlad data visas i ett diagram i genomskärning.
- (Sensors & software, internet 2013-12-02, fritt översatt)

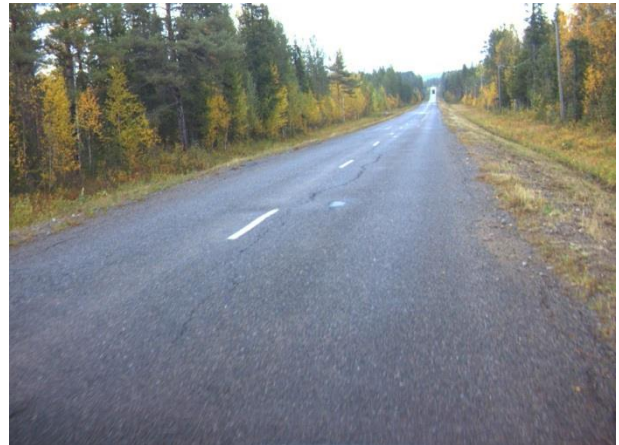
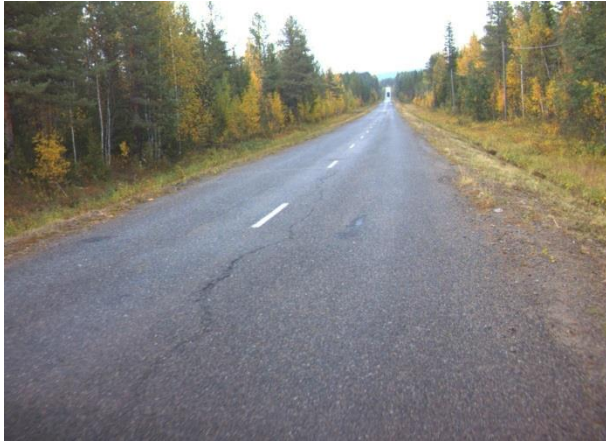
Längd 14/170, (Virgilio Pérez 2010)

Längd 14/240, (Virgilio Pérez 2010)

Hösten 2010 fotograferades vägytan av Virgilio Pérez, vägtekniker, Ramböll RST fotoserien påvisar bärlighetsproblem, tjälskaderelaterade deformationer samt två 20-30m långa tjälsprickor i vägmitt på en sträcka av 120m mellan km 14/170-14/290 (2010 års längdmätning).

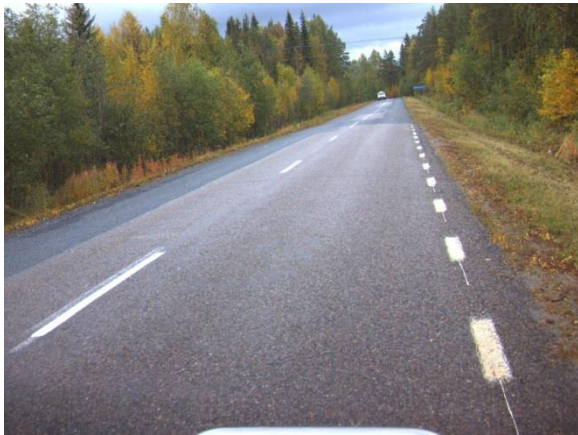
Längd 16/980 (Pérez, Virgilio 2010)

Fotografierna som blev tagna av sträckan av Virgilio Pérez 2010 visar på tidigare utförd spårutjämning och möjligen sättningar. Ingen tjälspricka i vägmitt dokumenterades. Noteras bör att inventeringen skedde under hösten varför eventuella tjälsprickor kan vara svåra att se på bilderna.

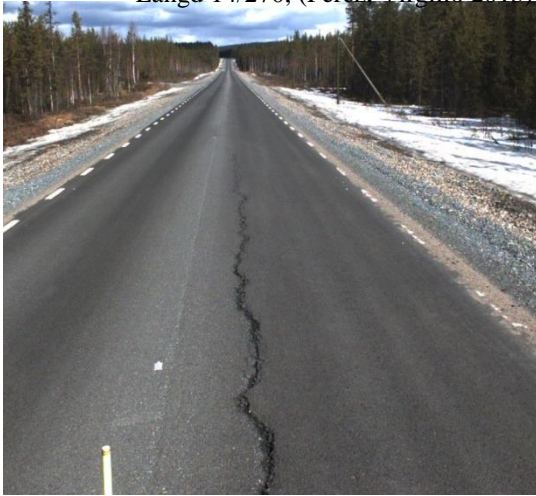
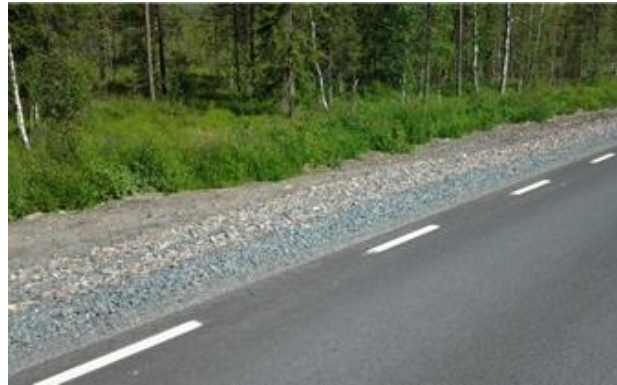
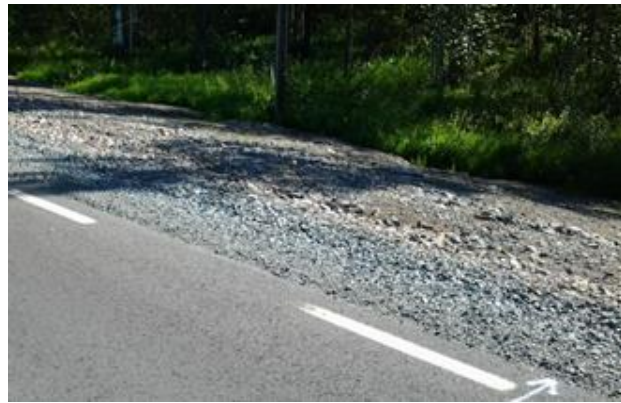
Längd 14/270, (Pérez, Virgilio 2013)

Längd 14/270 (Broberg Kemi, Inger 2013)

Längd 14/230 - 14/340 (2013 års längdmätning). Före åtgärd bedöms motsvarande sträcka ha varit placerad mellan 14/170-14/190 (2010 års längdmätning).

Tjälskadeinventeringen som genomfördes under tjällossningsperioden 2013 visar på en 110 m lång tjälspicka mellan km 14/230-14/340.

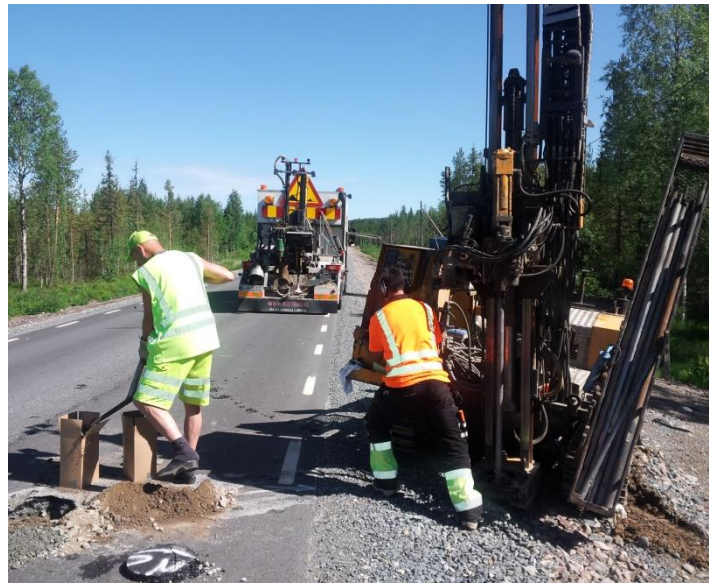
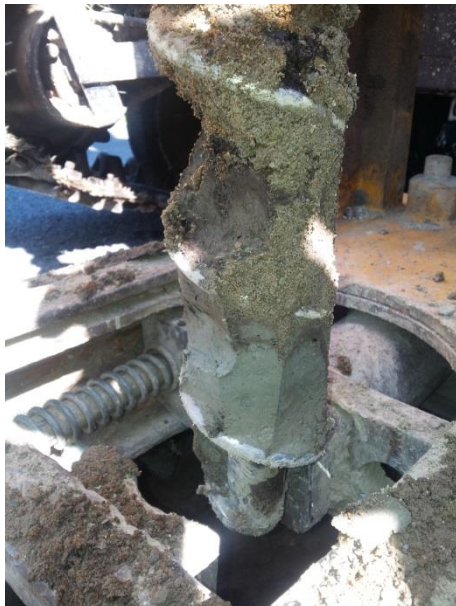
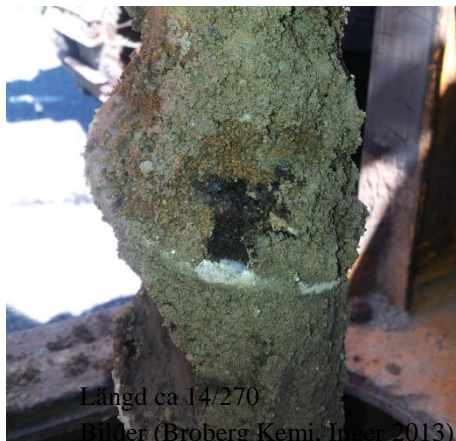
Georadar -och geoteknisk undersökning

Hål nr:	2		
Sekt.:	H 1,4 m		
Sida:	H 1,4 m		
Lager och djup cm	Mbrityp sten mm	Akum. djup cm	
Bundna lager			
4,0	16,0	4,0	
Total		4,0	
1	<i>B - lag</i>		
	<i>saGr</i>		
	<i>kross</i>		
9,0	35	13,0	
2	<i>F - lag</i>		
	<i>saGr</i>		
	<i>kross</i>		
39,0	70	52,0	
3	<i>Skyddslag</i>		
	<i>saGr(Si)</i>		
		>60,0

Hål nr	2		
Sekt	H1,4m		
Sida	Höger Kant		
Lager-tjocklek cm	Mbrityp och stenst mm	Akum. djup cm	
Lager: Beläggning			
Fortsättning från Vecturas protokoll			
Lager: OB			
74	<i>saGr</i>	130	140
Lager: Fyllning			
20	<i>saSi (fukt)</i>	150	50
Lager: Fyllning			
30	<i>grSa (fukt)</i>	180	
Lager: Terrass			
70	<i>Si</i>	250

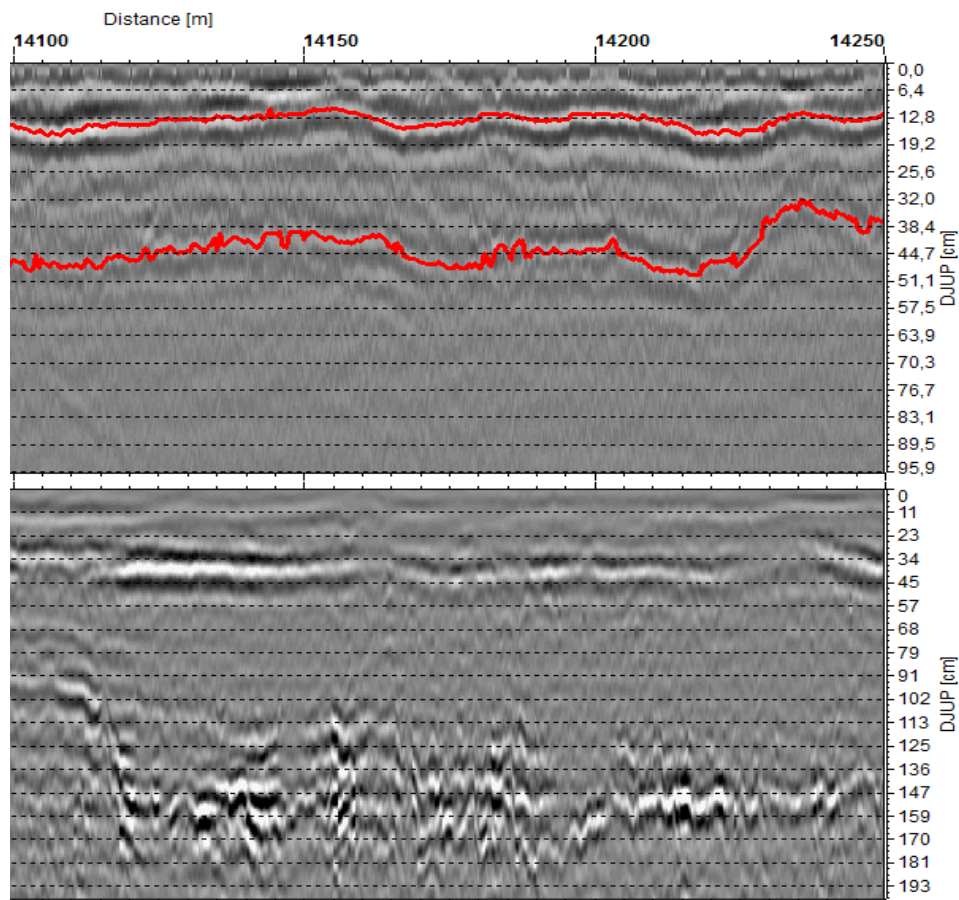
Nedan: Radargram tolkad av Martin Wiström, Ramböll RST.

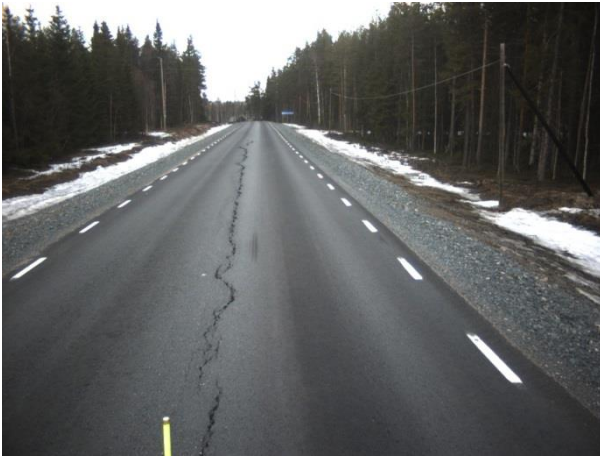
Längd 17/030, (Pérez, Virgilio 2013)

Tjälskadeinventeringen som genomfördes under tjällossningsperioden 2013 visar på en 50 m lång och ca 9 cm bred tjälspricka mellan km 17/030 - 17/080.

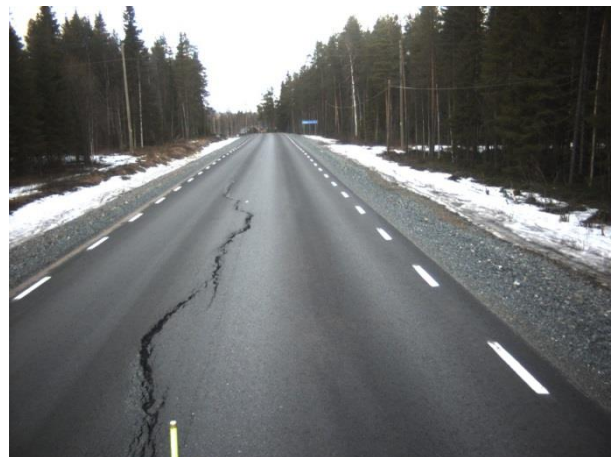
Längd 17/060, (Pérez, Virgilio 2013)

Längd 17/030 - 17/080 (2013 års längdmätning). Före åtgärd bedöms motsvarande sträcka ha varit placerad mellan 16/980 - 17/040 (2010 års längdmätning).

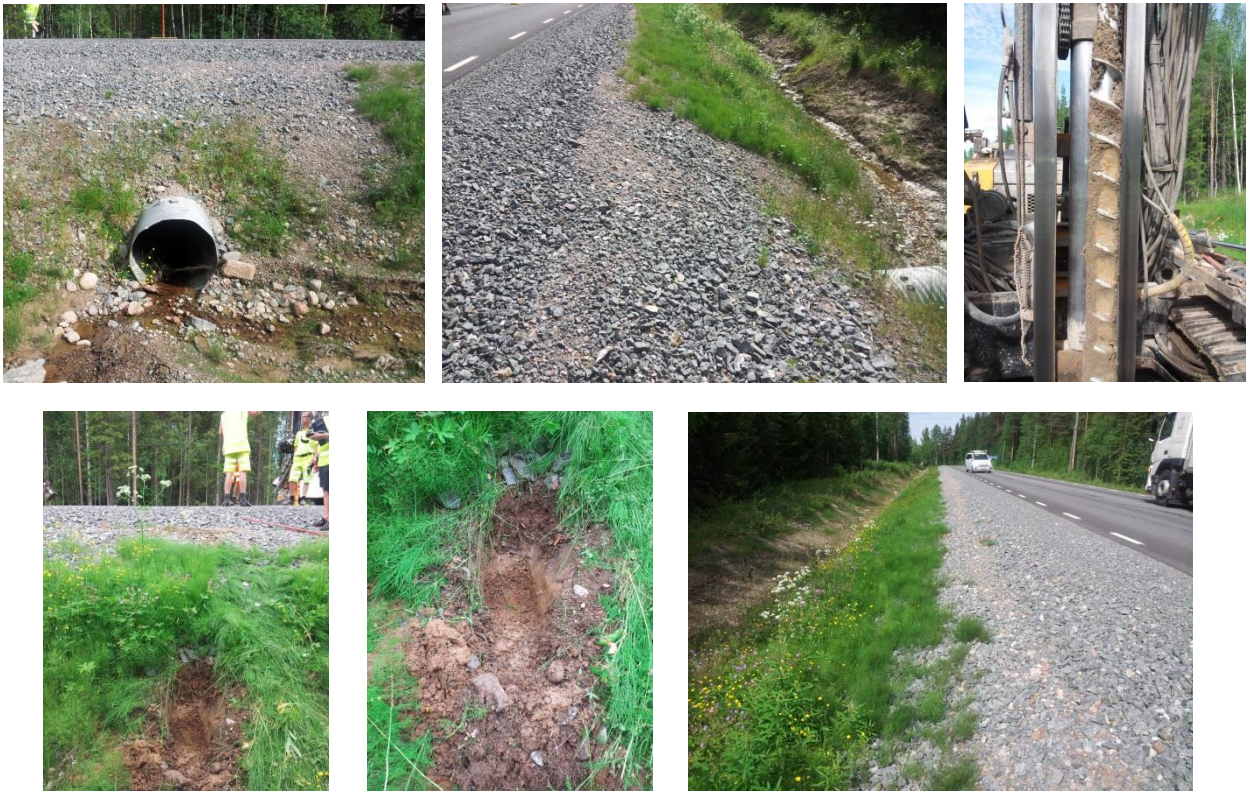
Georadar -och geoteknisk undersökning

Provpunkternas placering: Sweref TM 99 Y 7291153; X 771591

En georadarmätning på platsen för detta objekt har genomförts och radargramet tolkats av Martin Wiström, Ramböll. Inga avvikelser gentemot relationshandlingen har dock konstaterats (för radargram objekt 2 se bilaga 7).

Provpunkten 2:1 som togs i vägmitt visar på ett 0,2 m tjockt fuktigt grusigt siltlager (tjälfarlighetsklass 4,5A) mellan 1,3 m-1,5 m djup, därefter tar ett 0,3 m sandigt gruslager vid. Detta innebär att entreprenören valt ett enligt TRVK Väg icke tillåtet återfyllnadsmaterial. Materialet i höger kant består av silt från 1,5 m djup enligt provsvar från laboratoriet. Den höga vattenmättnadsgraden i innerslätten indikerar att siltlagret kan börja betydligt högre upp i innerslät än så. Okulärt prov från provpunkt 5, se objekt 2, visar att siltlagret i innerslät där börjar på 1,3 m djup. Om så är fallet även för detta objekt innebär det att entreprenören antingen genom modellering av innerslät eller vid schaktning byggt en siltbarriär mellan väggkropp och dike och på så sätt skapat en bassäng på schaktbotten. Att återfyllnadsmaterialet i väggkonstruktionen är tjällyftande förvärrar naturligtvis saken.

Vid tidpunkten för utförandet av provborrningen konstaterades okulärt att ett ca 40 cm block i innerslät börjat glida ner mot dikesbotten samt att materialet i innerslätten lätt gav vika för tyngd. Detta förmodas bero på hög vattenmättnadsgrad i det relativt finkorniga släntmaterialet. Blocket kan antingen vara uppfrost eller kvarlämnad i innerslät vid modelleringen men den sammantagna okulära bedömningen kan tyda på att det framgent finns risk för släntglidning.
