Jävre turiststation

– från rivningsobjekt till byggnadsminne

JENNIE SJÖHOLM

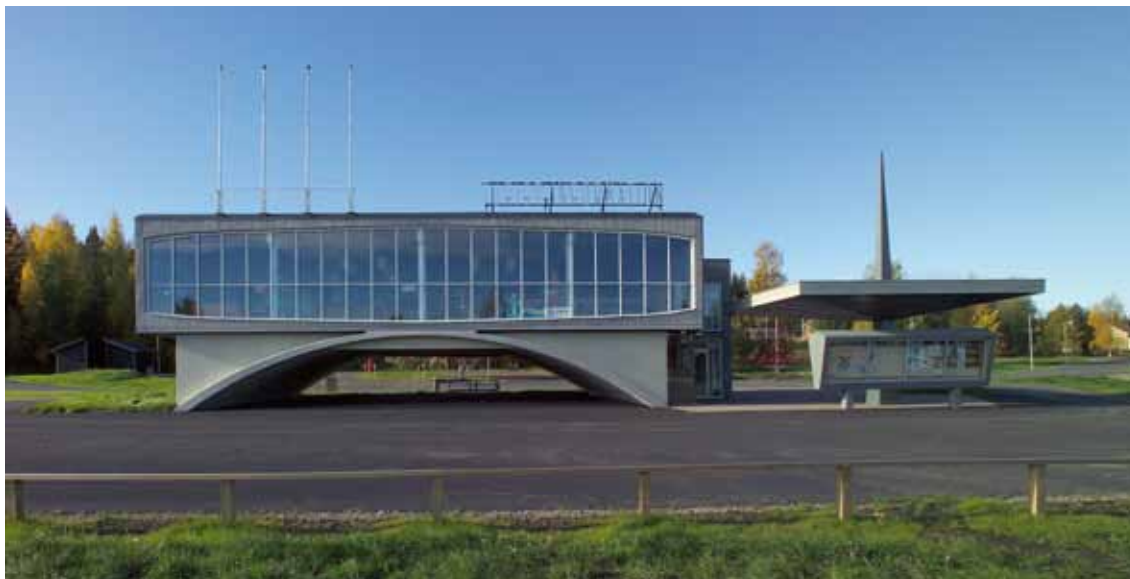
Turiststationen, efter avslutad restaurering. Valvbågen är återställd, liksom panoramafönstret. På byggnadens högra sida syns ett tillbyggt hisschakt. Foto:Daryoush Tahmasebi © Norrbottens museum.

Exteriört återställdes valvbågen, liksom panoramafönstret som dominerar fasaden mot E4:an. Fasaderna, både betongen och de plåtklädda gavarna, blästrades och målades i olika gråa nyanser i enlighet med den ursprungliga färgsättningen. Kulörerna fastställdes genom skrapprover som gjordes innan blästring.

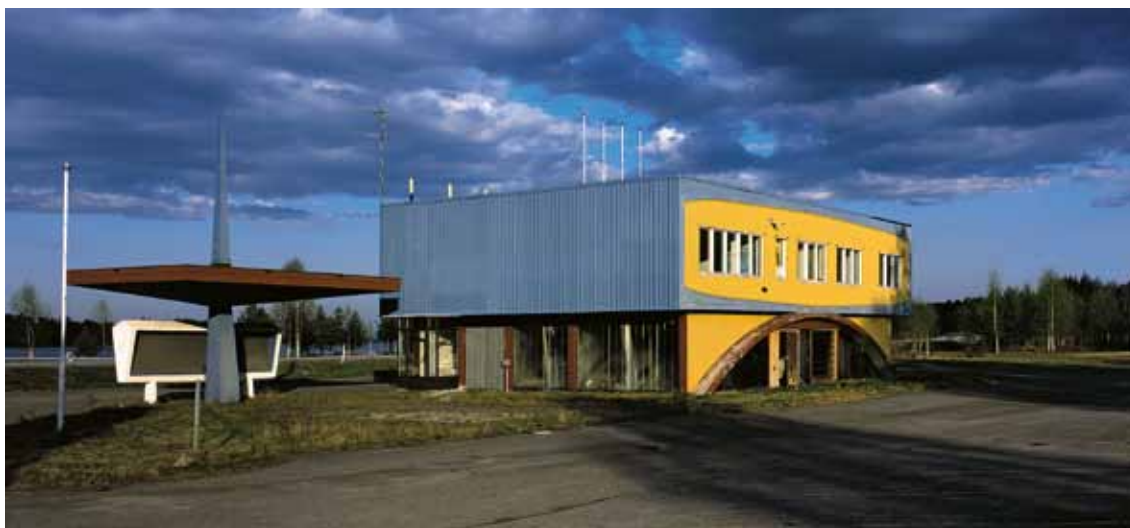
Turiststationen före restaureringen. Den präglas av en kraftfull färgsättning, och valvbågen är igensatt. Foto:Daryoush Tahmasebi © Norrbottens museum.

År 1974 övertog Piteå kommun turiststationen, medan den intilliggande marken med campingstugorna behölls av Turisttrafikförbundet. Året därpå målades byggnaden om i klara färger – rött, blått och gult – som stod i skarp kontrast till den ursprungligen lågmälda färgsättningen i gråa nyanser. När turistinformationen lades ner, användes byggnaden för olika, tillfälliga, ändamål. En kort period under 1980-talet fanns där mattväveri och mattförsäljning. I samband med detta byggdes turiststationen om. Bland annat sattes en mellanvägg upp i den stora hallen, och valvbågen sattes igen för att utrymmet under byggnaden skulle kunna användas som förråd.

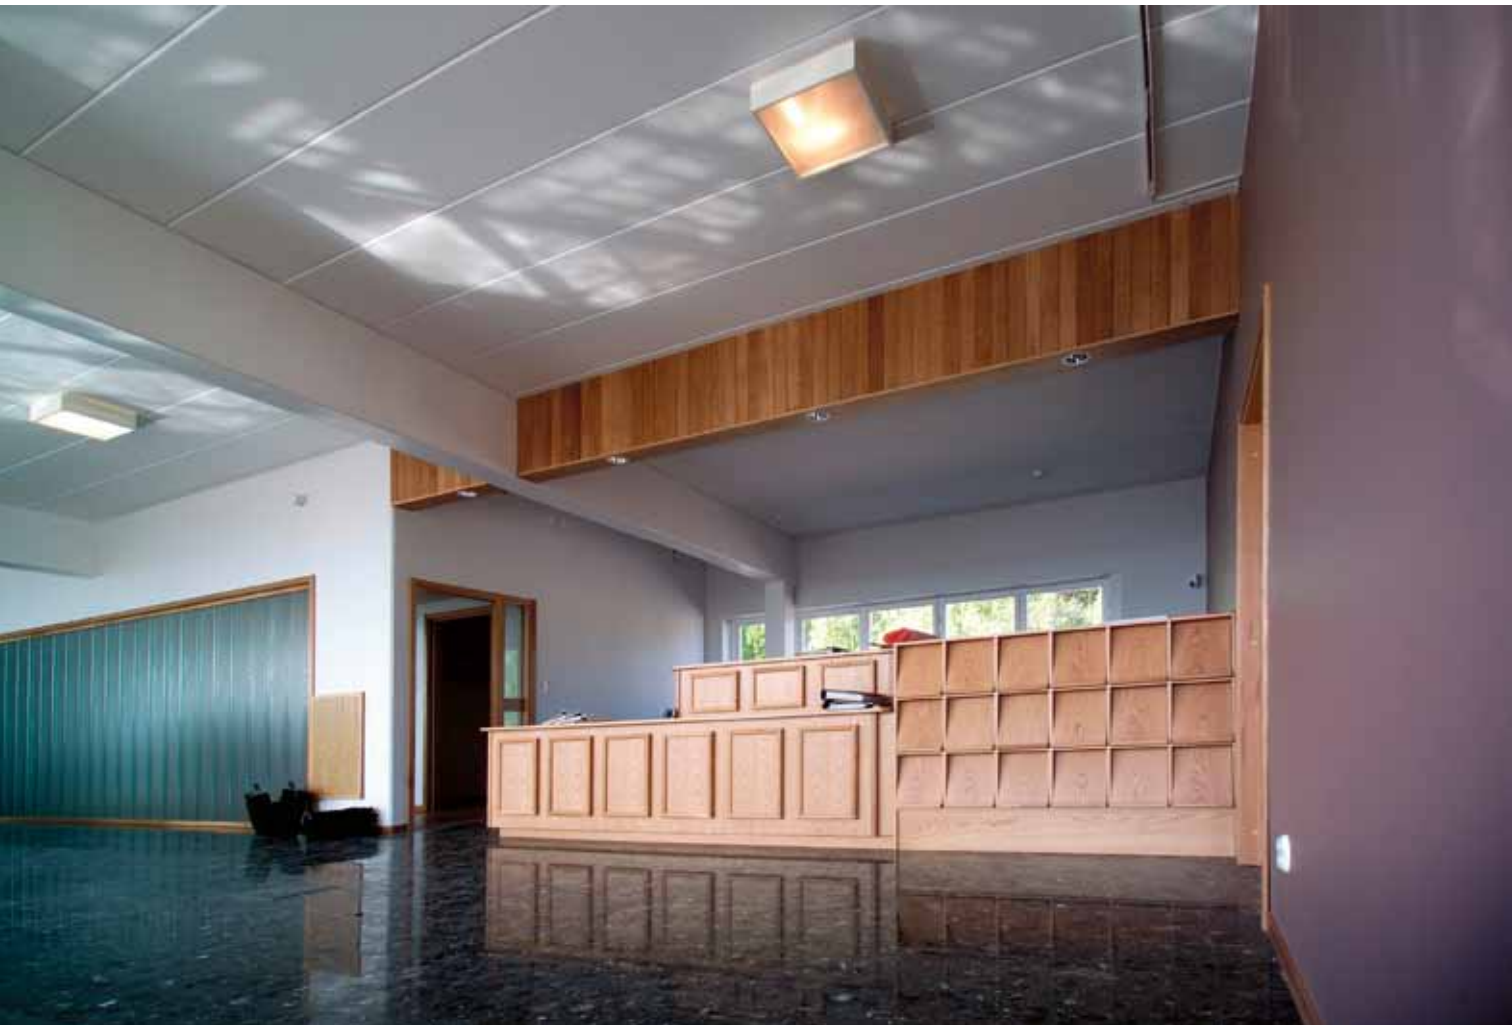
Hallen i turiststationen, efter restaurering. Foto:Daryoush Tahmasebi © Norrbottens museum.

enlighet med den ursprungliga planlösningen. Marmortrappen kunde behållas, men i övrigt är alla ytskikt nya. I den mån bygghandlingarna från turiststationens uppförande inte angett utförandet, har material och färgsättning som var vanliga under 1960-talet använts. Det nylagda golvet i turiststationens hall är av mörk konstbetong, likt det ursprungliga. Alla snickerier är specialbeställda, av ek. De ursprungliga takarmaturerna, enkla plåtlådor, har bibehållits men kompletterats med ny belysning.

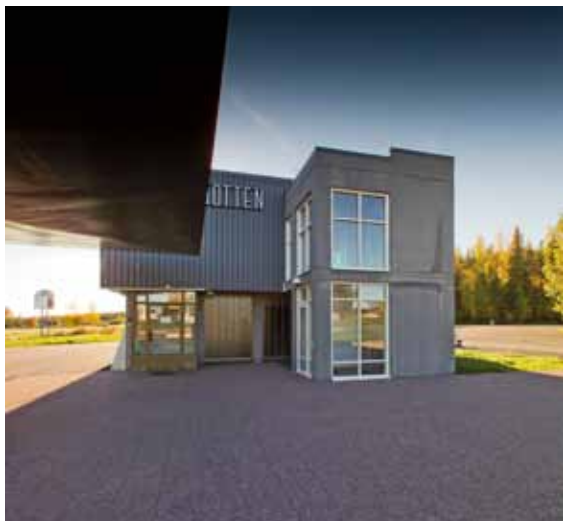
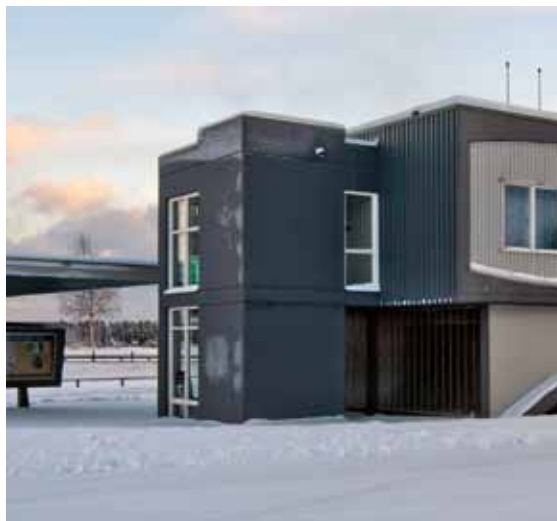
Hisschaktet, som byggdes fristående i anslutning till entrén. Foto:Daryoush Tahmasebi © Norrbottens museum.

Tillgängligheten löstes bland annat genom att en hiss installerades. Att dra ett hisschakt genom betongkonstruktionen, och därigenom slå sönder valvbågen, var uteslutet. Ett fristående hisschakt uppfördes istället vid turiststationens gavel, i anslutning till entrén. Det har anpassats till turiststationen genom att följa samma rytm i fasaden genom betonggjutning och fönstersättning, och det ansluter till huvudbyggnaden genom ett glasparti. I samband med att innervägarna återuppfördes, passade man även på att bredda samtliga dörröppningar från 70 centimeters bredd till dagens standardbredd som är 90 centimeter.

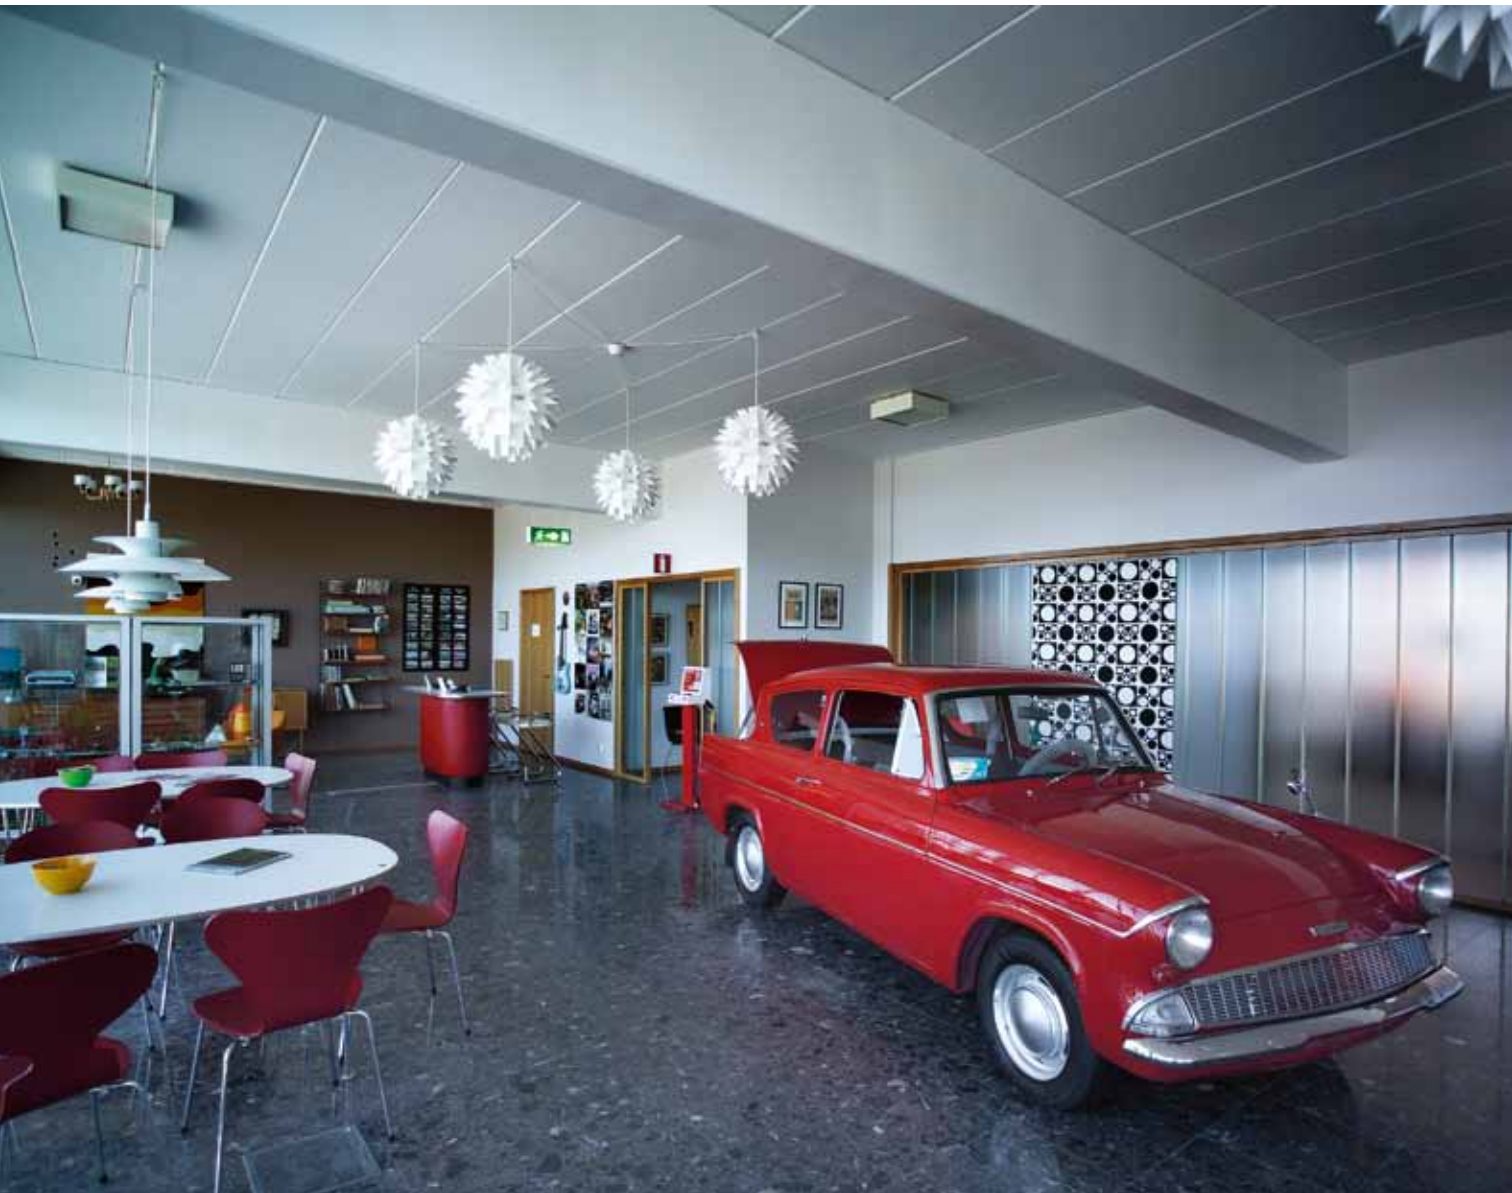
*Turiststationen efter invigningen. Inredningen utgör en del av byggnadens 60-talsutställning.
Foto: Daryoush Tahmasebi © Norrbottens museum.*

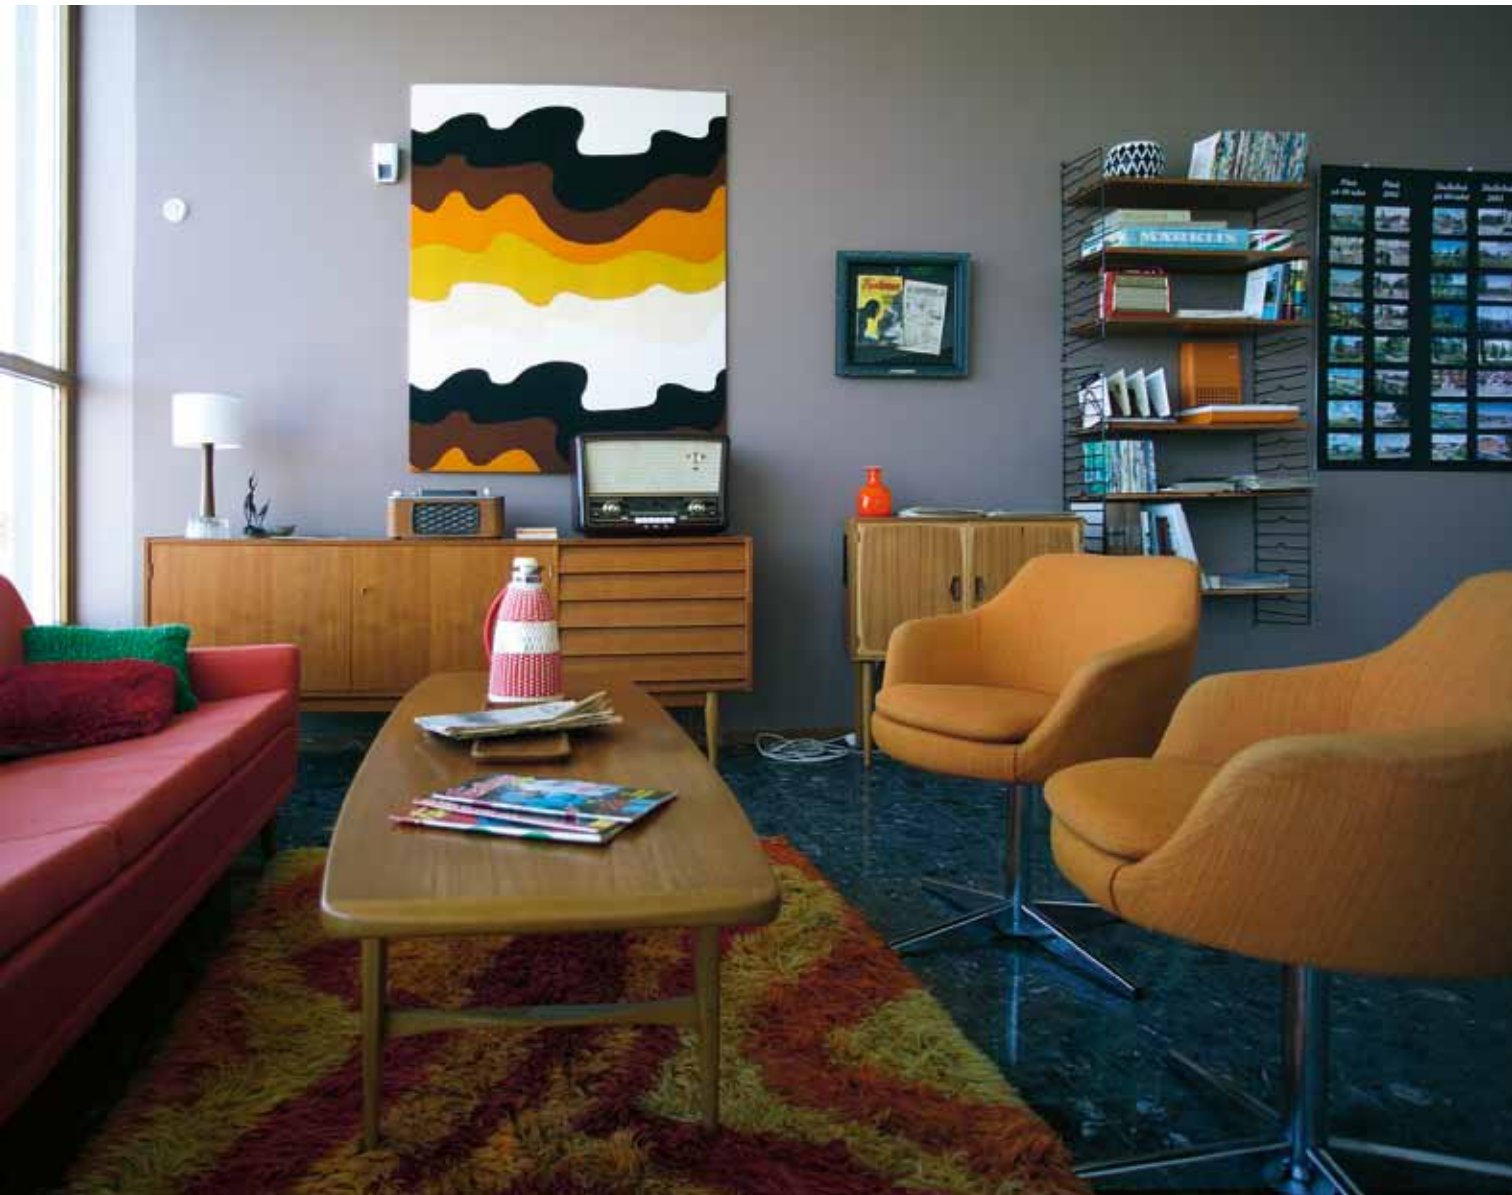
En del av den 60-talspräglade inredningen. Foto:Daryoush Tahmasebi © Norrbottens museum.
